附件 16 部分主体工程质量验收记录

单位工程质量验收表 (尾矿工程)

广东省连平县大尖山铅锌矿 3#尾矿库闭库工程

附件 18 重要水土保持单位工程验收照片

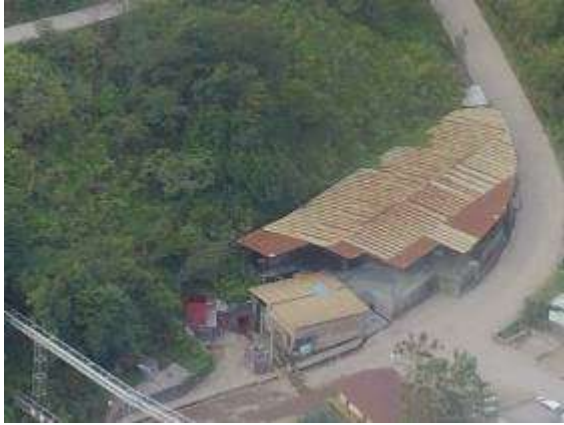
445 窿口场地 (2017.10.18)

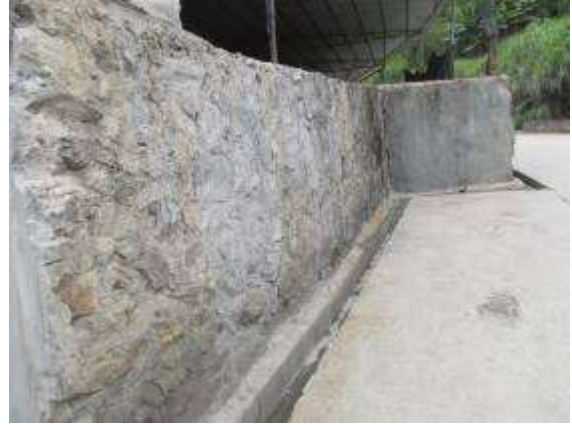
采矿场地排水沟 (2017.10.18)

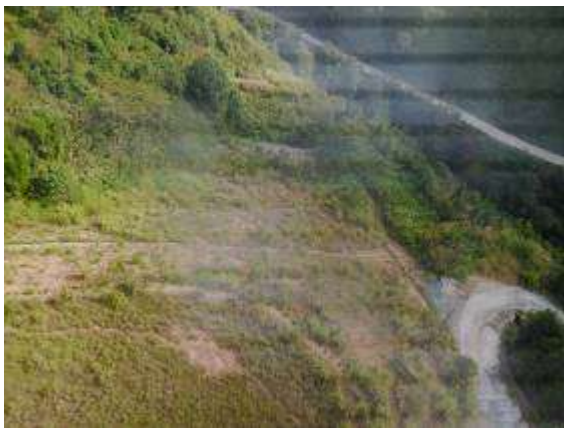
1#尾矿库 (2017.10.18)

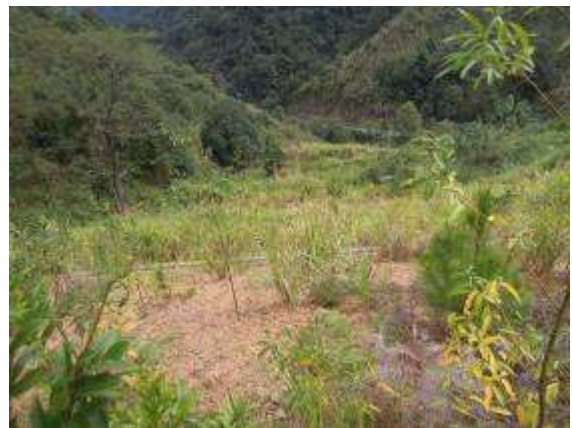
1#尾矿乔灌木及植被 (2017.10.18)

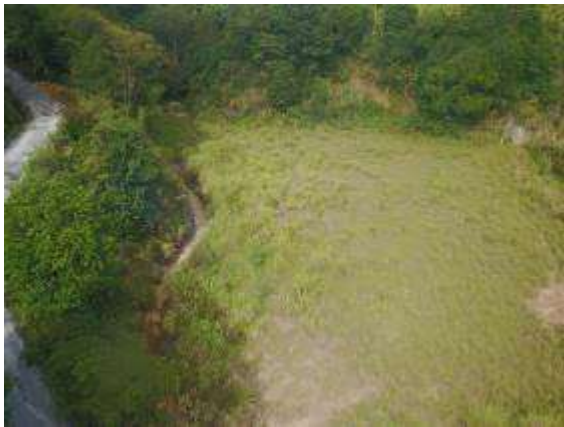
2#尾矿库 (2017.10.18)

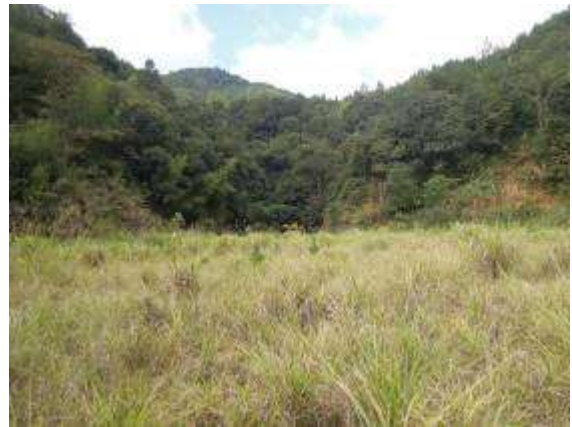
2#尾矿库植被 (2017.10.18)

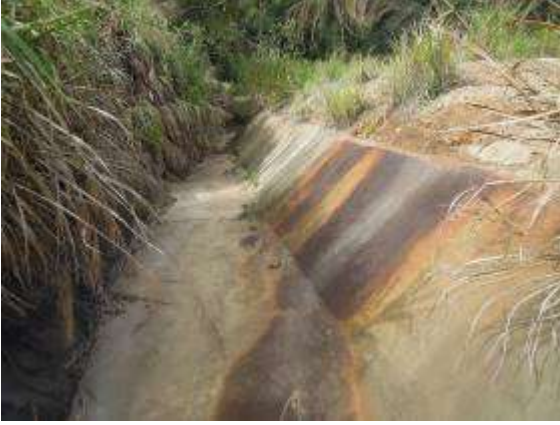
2#尾矿库排洪沟 (2017.10.18)

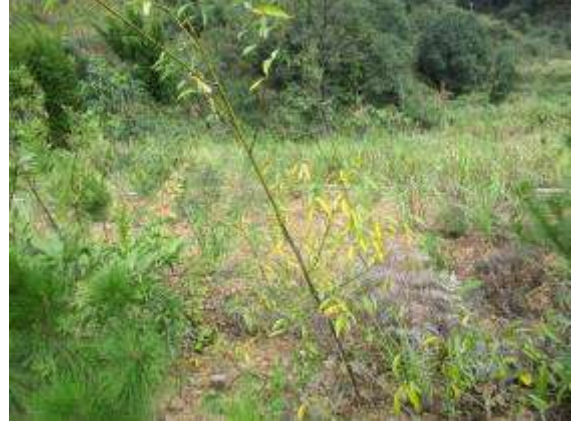
2#尾矿库灌木 (2017.10.18)

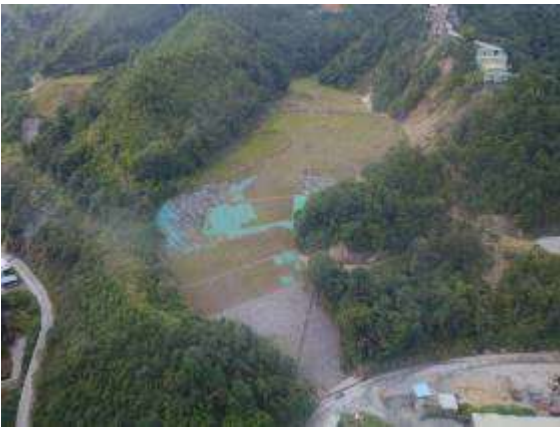
3#尾矿库 (2017.10.18)

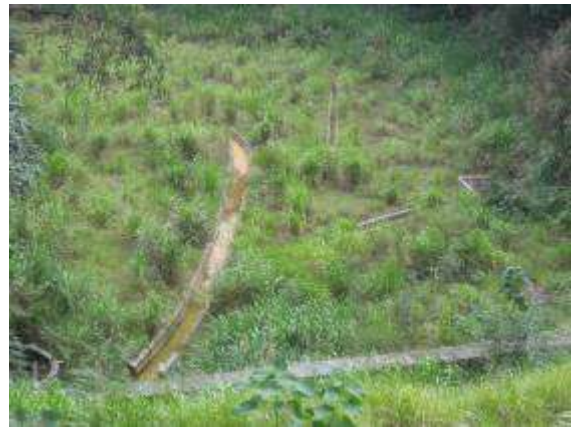
3#尾矿库植被及排水沟 (2017.10.18)

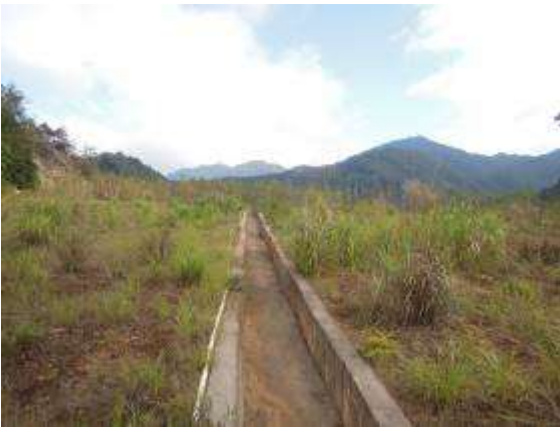
3#尾矿库植被及排水沟 (2017.10.18)

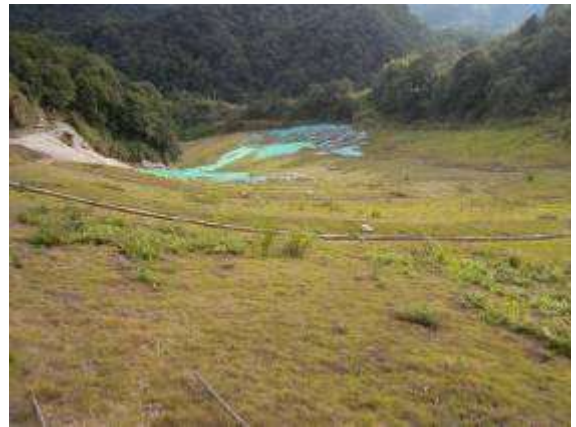
3#尾矿库植被及排水沟 (2017.10.18)

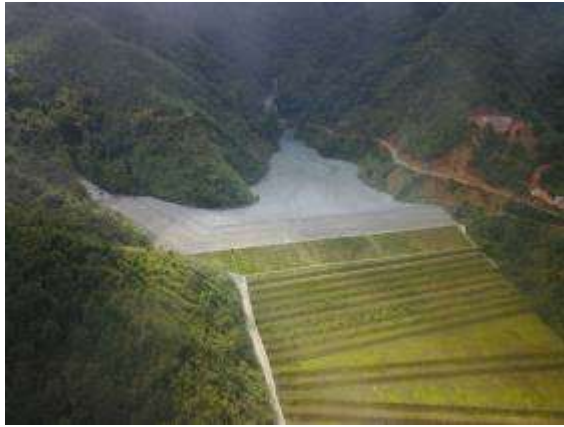
4#尾矿库植被 (2017.10.18)

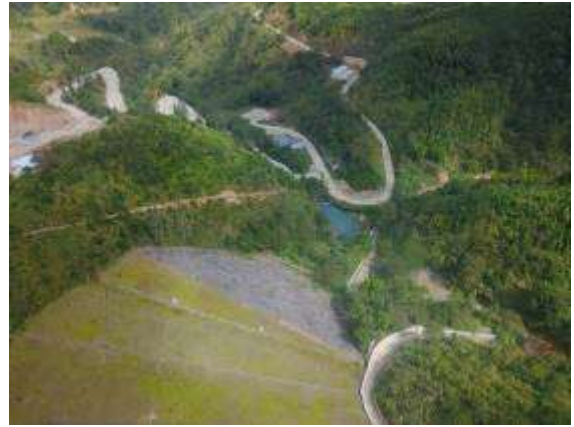
4#尾矿库植被及下游 (2017.10.18)

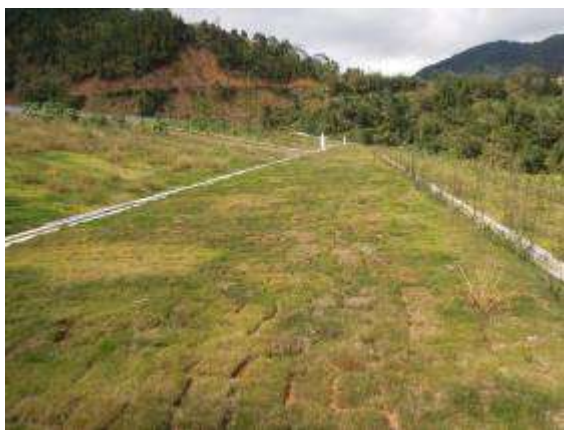
4#尾矿库草皮 (2017.10.18)

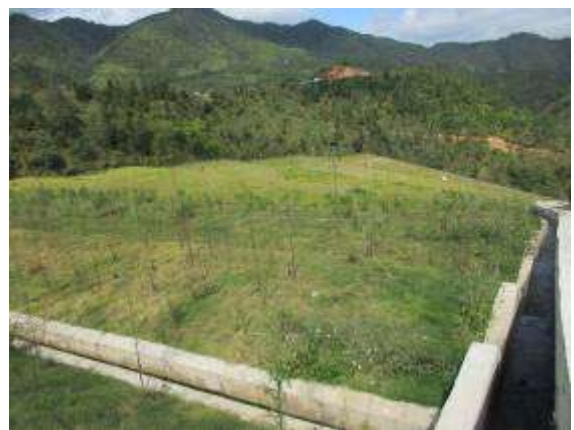
4#尾矿库草皮及灌木 (2017.10.18)

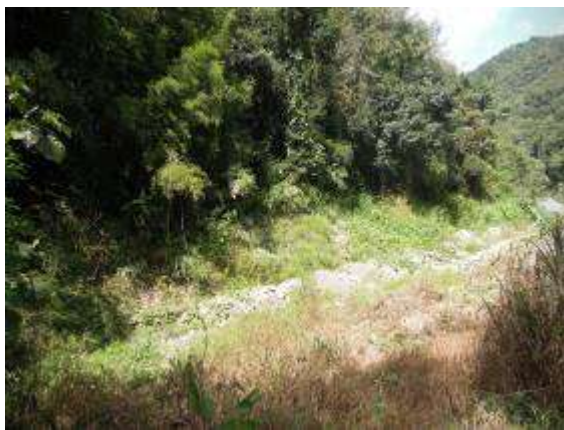
445 废石场 (2017.10.18)

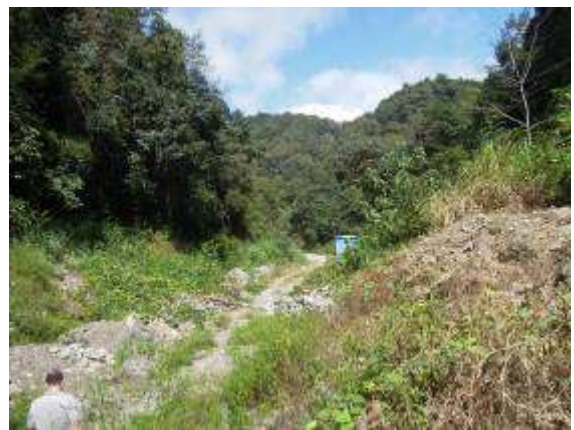
445 废石场 (2017.10.18)

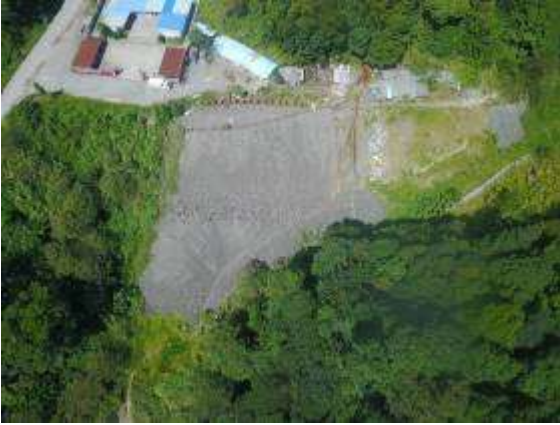
490 废石场 (2017.10.18)

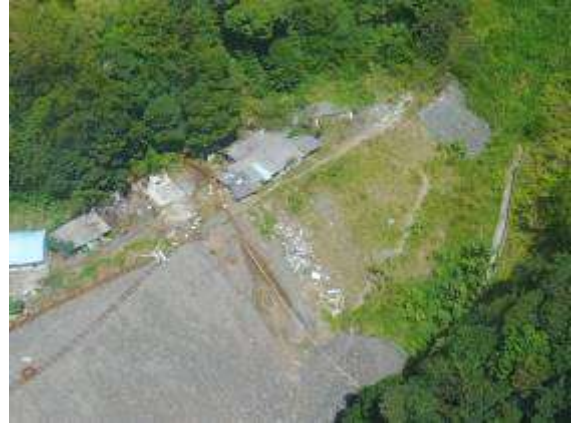
490 废石场复绿及排水沟 (2017.10.18)

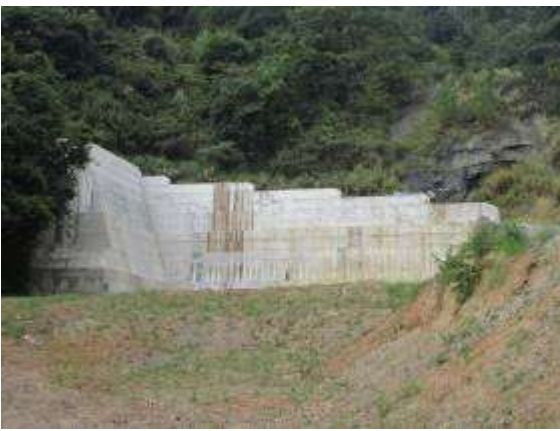
540 废石场及挡墙 (2017.10.18)

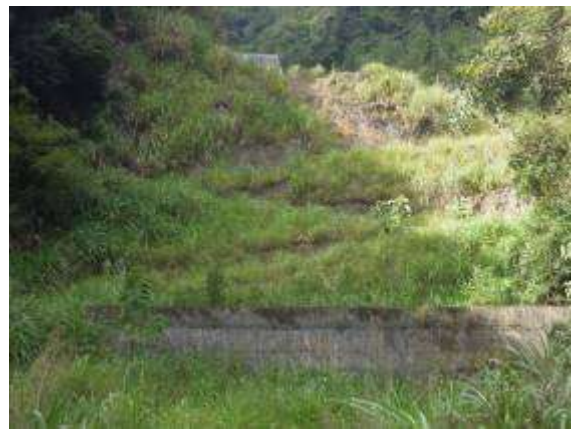
540 废石场及挡墙 (2017.10.18)

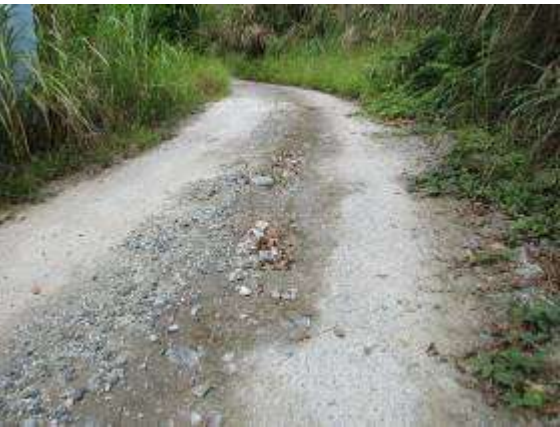
运输道路 (2017.10.18)

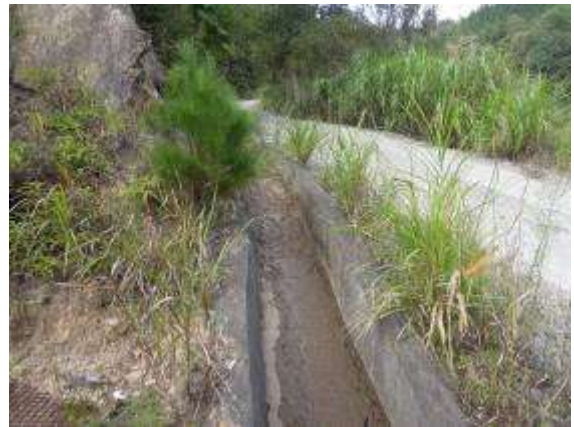
道路一侧排水沟 (2017.10.18)

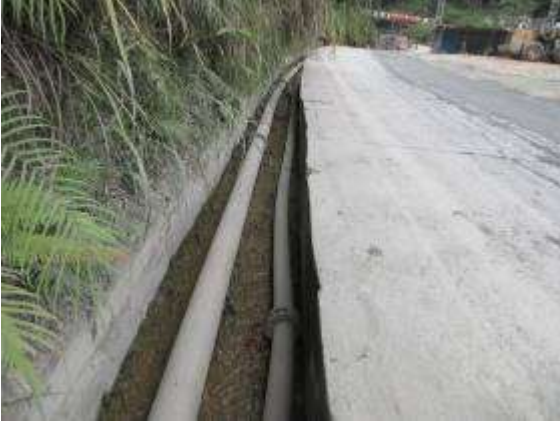
道路一侧排水沟 (2017.10.18)

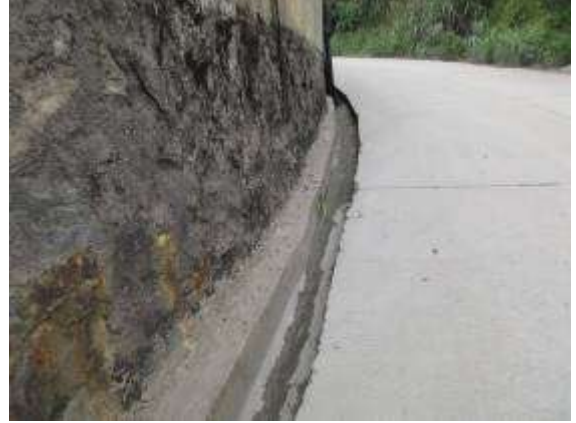
挡墙及排水沟 (2017.10.18)

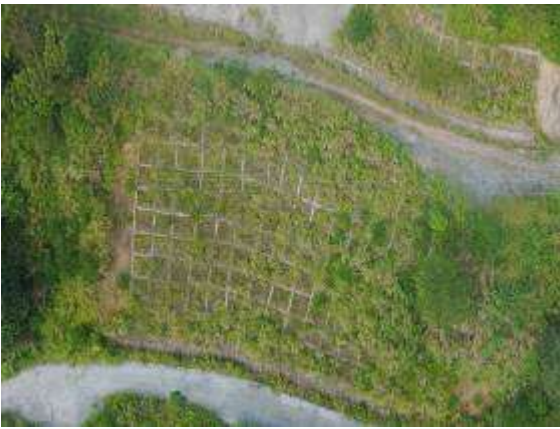
道路边坡防护 (2017.10.18)

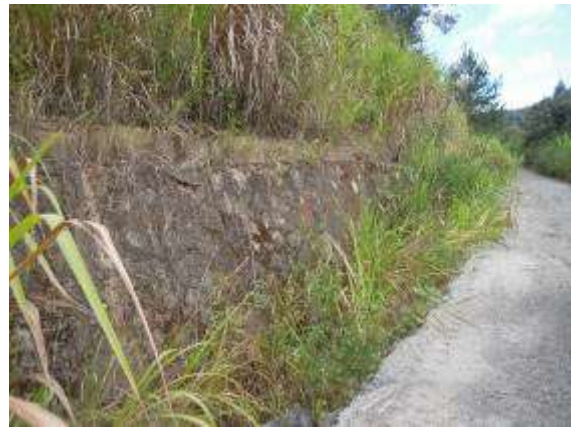
边坡底部挡墙 (2017.10.18)
